Overzicht bestaande situatie
Schaal 1:1000

Gemeente Teylingen
Herinrichting Wasbeekerlaan
 Verkeerskundige aanpassing
 Schetsontwerp
 Datum: mei 2015

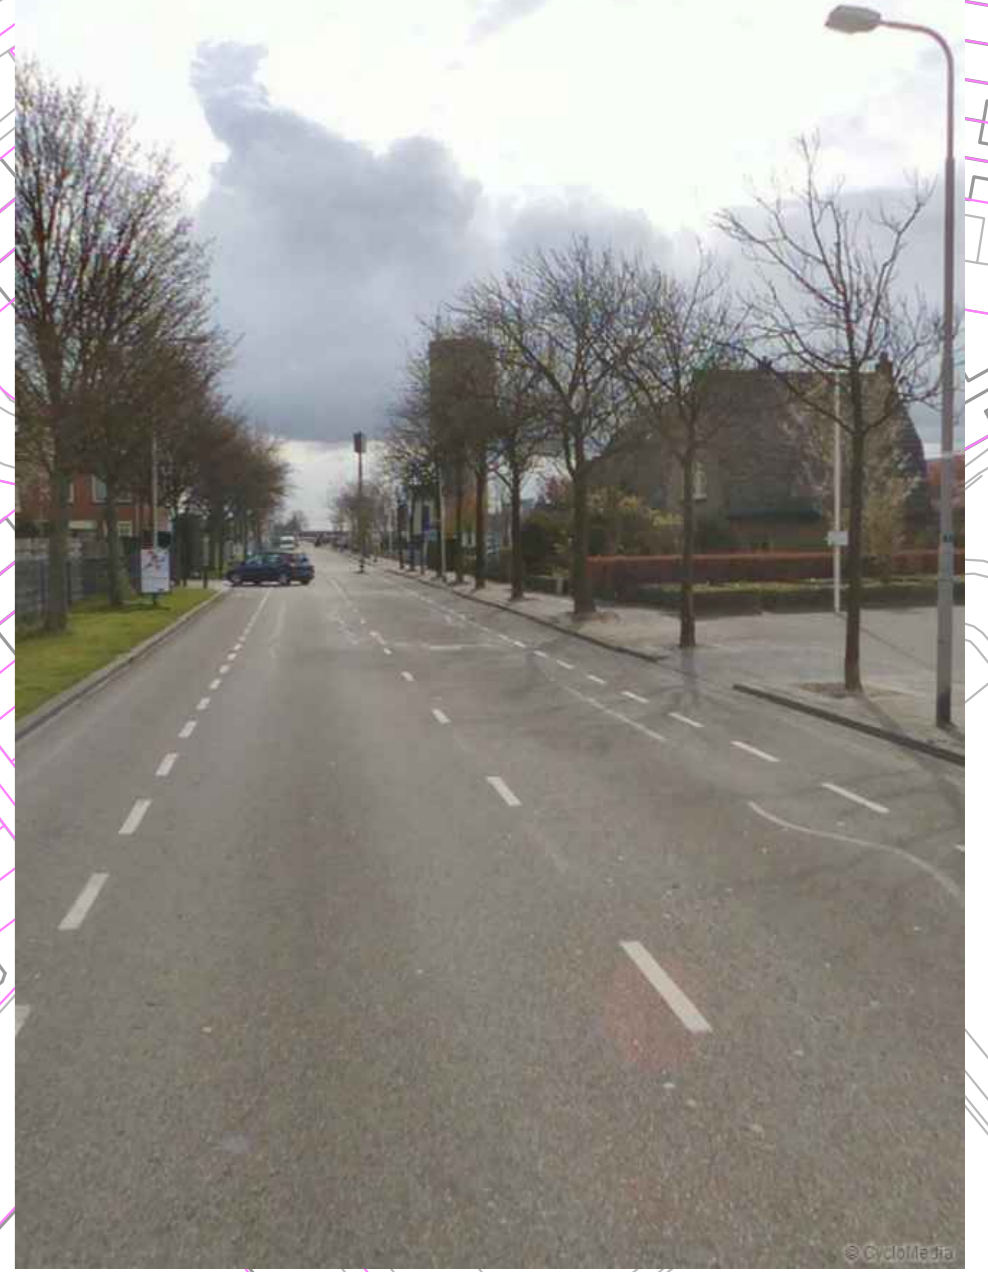
Bestaande vernsmalling

Bestaande Wasbeekerlaan:
- hoofd bus-/fietsroute
- snelheid 30 km/uur
- profiel niet conform richtlijnen

Last van trilling

Vrachtwagen parkeren

Ontbreken voetpad

vernsmalling verplaatsen
